Eficacia de los elementos disuasorios de posada en torretas eléctricas; ¿reducen la mortalidad por electrocución en las rapaces?

Effectiveness of inn deterrents on electrical transmission towers; Do they reduce mortality due to electrocution in raptors?

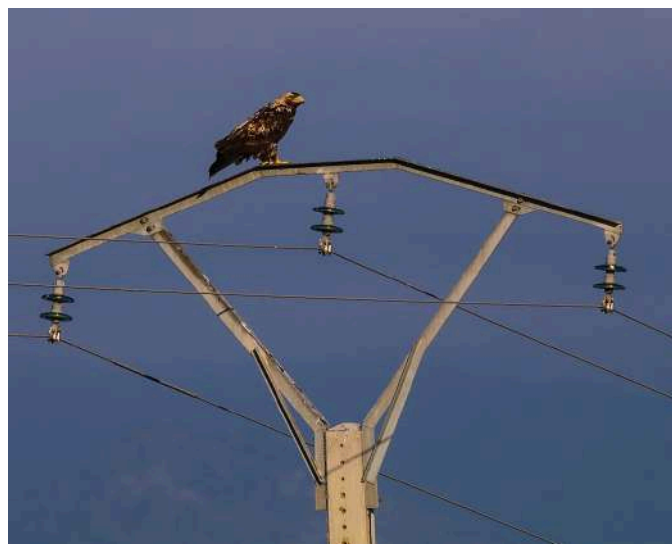
Fotografía 1: águila imperial ibérica hembra con plumaje damero oscuro posada en una torreta eléctrica montaje bóveda, elige la zona más alta y la más alejada de los conductores. **Photograph 1:** female Iberian imperial eagle with dark checkerboard plumage perched on an electrical transmission tower, vault type, choose the highest area and the farthest from the conductors. R. Sánchez 2022 ©

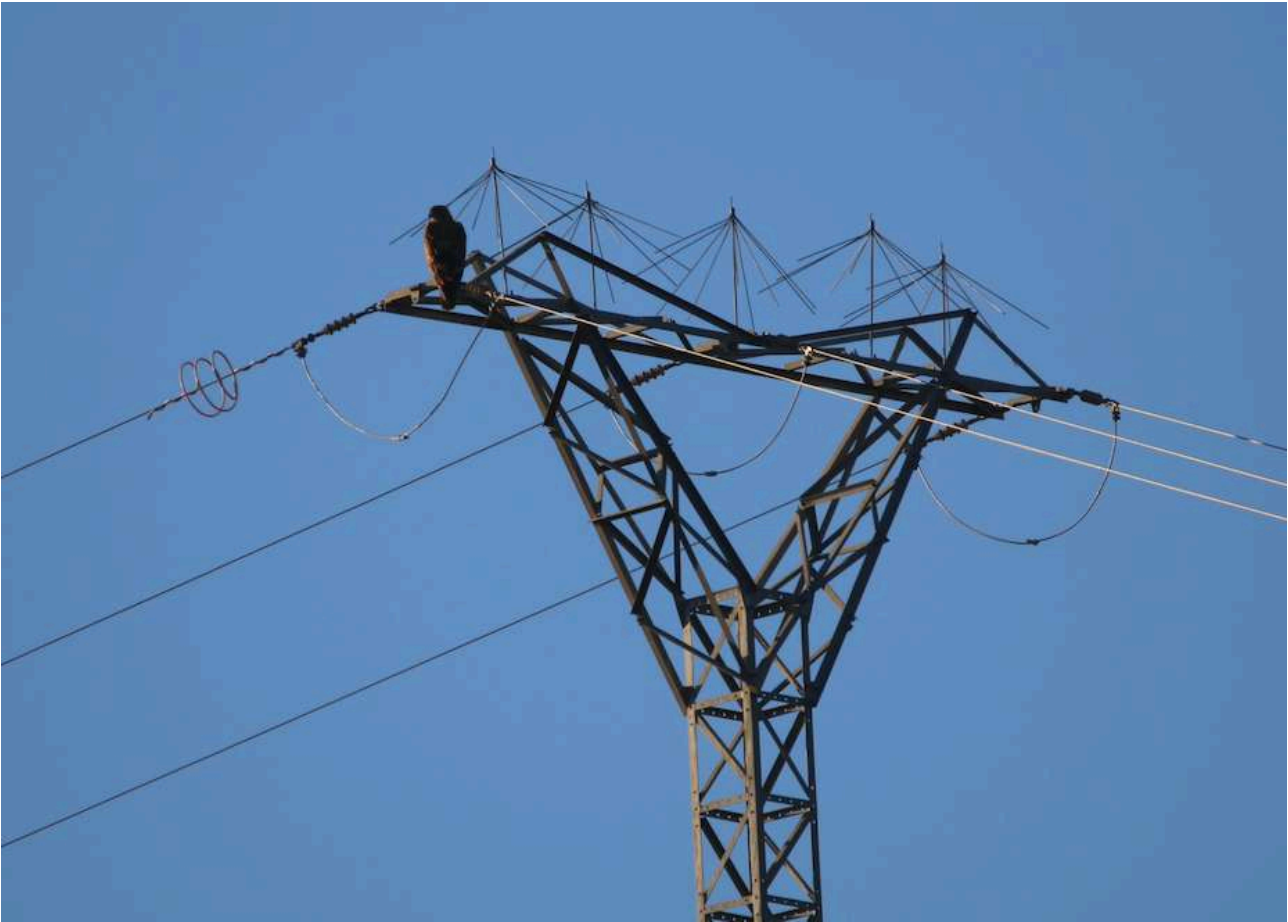
Fotografía 3: águila imperial ibérica posada en una torreta eléctrica con elementos disuasorios de posada, eso le obliga a posarse más cerca de los conductores. **Photograph 3:** Spanish Imperial Eagle perched on an electrical transmission turret with perch deterrents, forcing it to perch closer to electrical conductors. R. Sanchez 2022 ©

Estos dispositivos [anti-posada](#) se montan directamente sobre el armado y en muchas ocasiones están instalados sobre zonas de posada seguras, a una distancia segura entre el armado y

los conductores. Estos dispositivos son piezas adaptadas para cumplir los objetivos que persiguen la compañías eléctricas, algunos de estos dispositivos son muy simples, chapas metálicas con forma rectangular o elementos metálicos contruidos a partir de piezas de acero reforzado (ferralla) con forma de paraguas semiabierto.

These [anti-perch](#) devices are mounted directly on the frame and are often installed over secure perch areas, at a safe distance between the frame and the drivers. These devices are pieces adapted to meet the objectives pursued by the electricity companies, some of these devices are very simple, rectangular-shaped metal sheets or metal elements built from pieces of reinforcement steel (Rebar) in the shape of a semi-open umbrella.

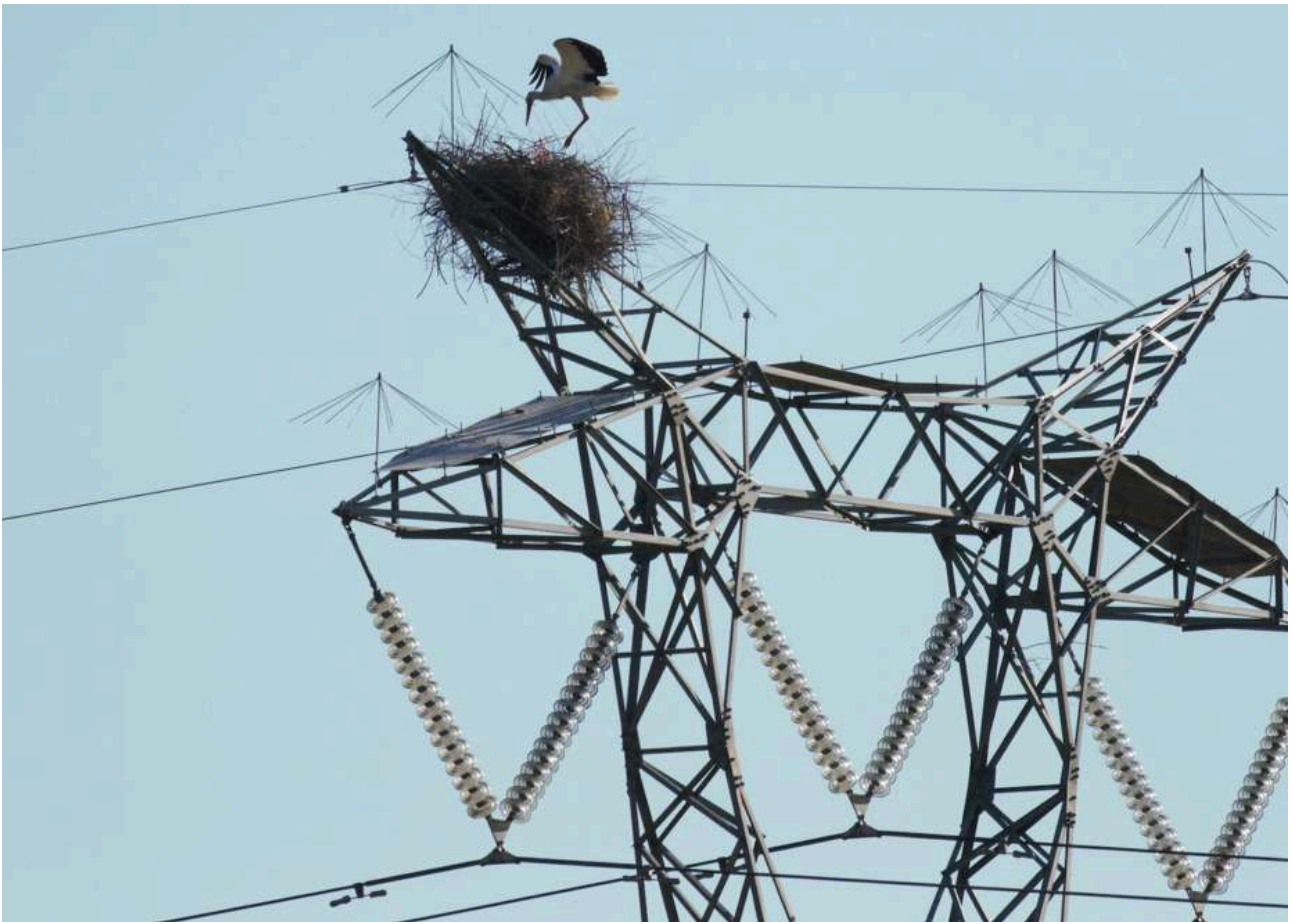
Fotografía 4: Nido de cigüeña blanca en una torreta eléctrica con dispositivos disuasorios de posada y de nidos. **Photograph 4:** White stork nest in an electrical transmission turret with perching and nest deterrent devices. (Macaulay Library ML279401721, eBird checklist S76151433 © Frédéric Bacuez.

Durante los últimos años se ha podido comprobar la baja efectividad de los elementos disuasivos de la posada en apoyos de transmisión eléctrica como método de mitigación del impacto de la electrocución sobre las aves, especialmente para las [rapaces](#). Se han podido constatar electrocuciones con cierta frecuencia en torretas dónde se han implementado estas medidas. Además se ha podido comprobar que cuando existen estos dispositivos, ciertas especies siguen utilizando esas torretas como posaderos y se posan en los bordes de los armados o sobre las cadenas de aislantes, siempre que hemos observado estos [comportamiento](#) se ha comprobado que los elementos de disuasión imposibilitan la posada en la zonas más seguras, utilizando así las zonas de posada mas peligrosas. Además, en el caso de los nidos de cigüeña blanca tampoco se han alcanzado los objetivos ya que construyen sus nidos sobre estos elementos.

In recent years, it has been possible to verify the low effectiveness of the inn's dissuasive elements in electrical transmission supports as a method of mitigating the impact of electrocution on birds, especially [raptors](#). Electrocutions have been observed with some frequency in towers where these measures have been implemented. In addition, it has been verified that when these devices exist, certain species continue to use these turrets as perches and perch on the edges of the frames or on the chains of insulators. Whenever we have observed these [behaviors](#), it has been verified that the dissuasive elements make it impossible the inn in the safest areas, thus using the most dangerous inn areas. In addition, in the case of White Stork nests, the objectives have not been achieved either, since they build their nests on these elements.
